Hoge druk Gasleiding ramp

Perspectief brandweer

Gellingen (B)

30 juli 2004

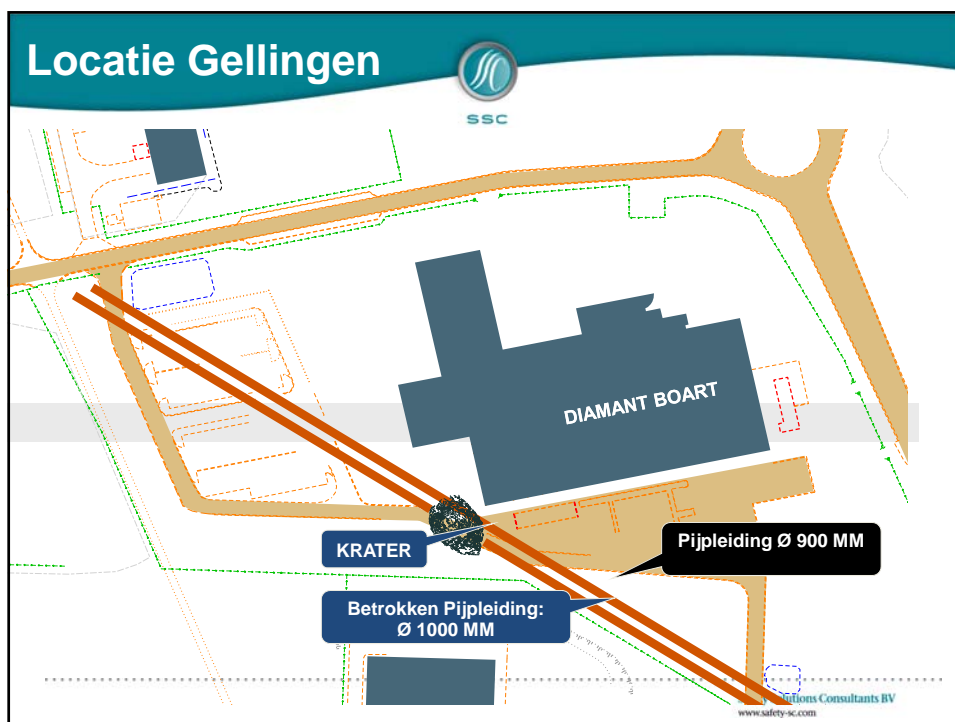
Wat ging er mis?

- Leiding in onderhoud (druk van 80 naar 50 bar);
- Werkzaamheden op de site (egaliseren terrein met graaf- of grondspitmachine);
- Dekking boven de leiding verminderd;
- Leiding tijdens werkzaamheden beschadigd. (afname wanddikte 75%);
- 30 juli 2004 leiding weer in gebruik. (druk van 50 naar 80 bar);
- Om 8:45 wordt gaslucht gemeld;
- 9:00 brandweer ter plaatse en leiding scheurt open;
- 9:01 Explosie

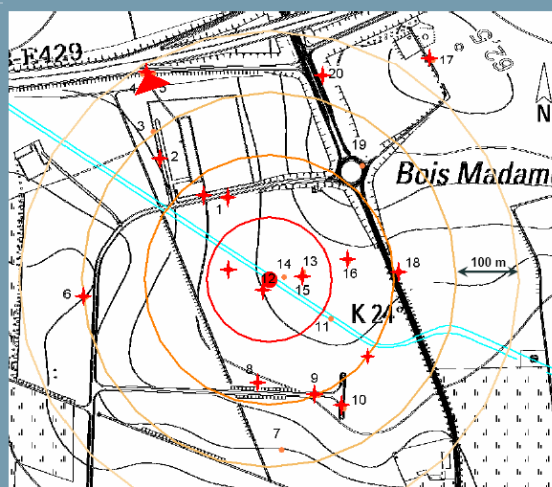
Observaties : Schade

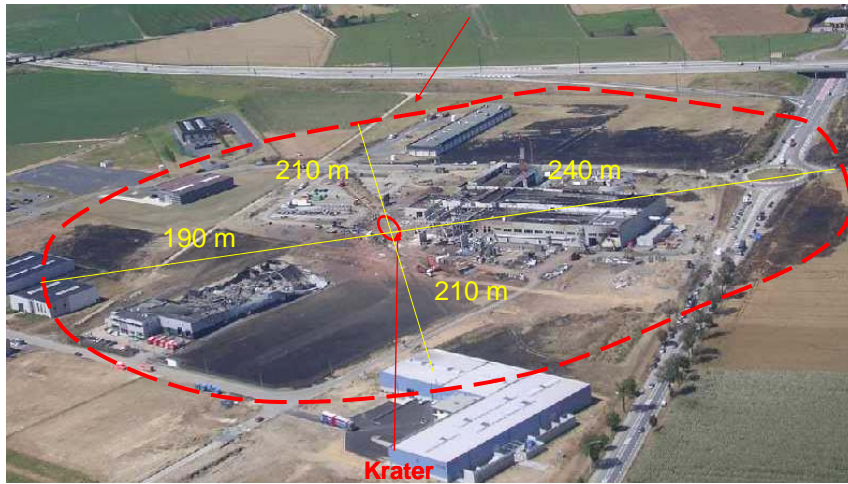
Door de warmte sterk aangetaste zone = House burning distance

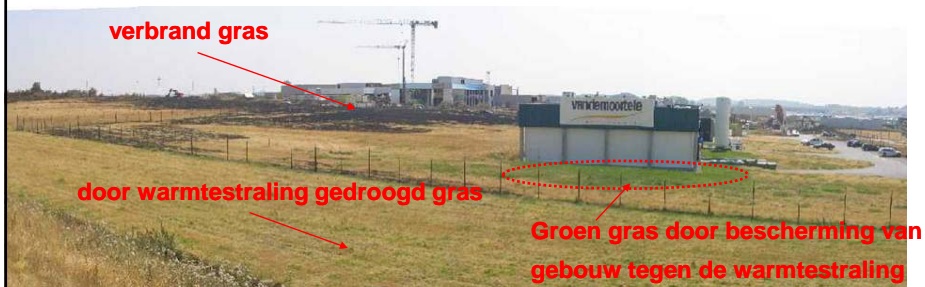
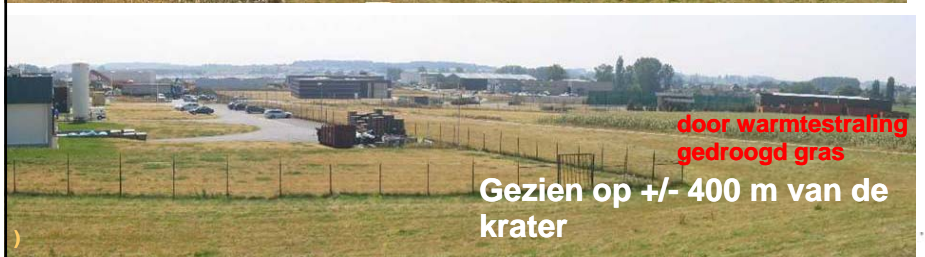
Waarnemingen: Schade t.g.v warmtestraling

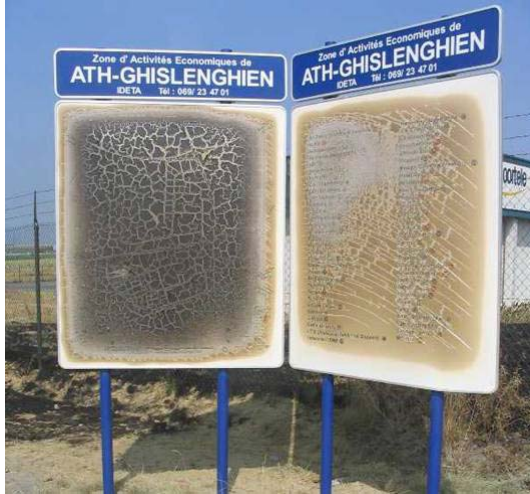
+/- 160 m van de krater

Waarnemingen: Schade t.g.v warmtestraling

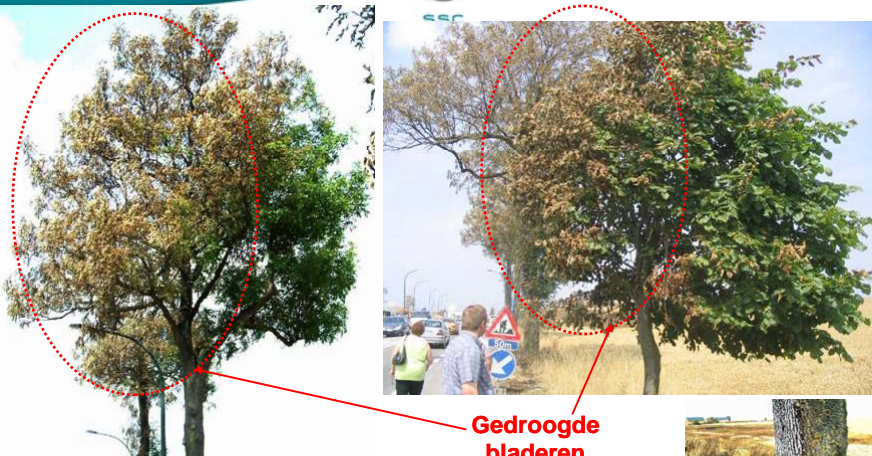
**Langs de rijweg
op +/- 210 m van de krater**

Gedroogde bladeren

Ontsteking van hout

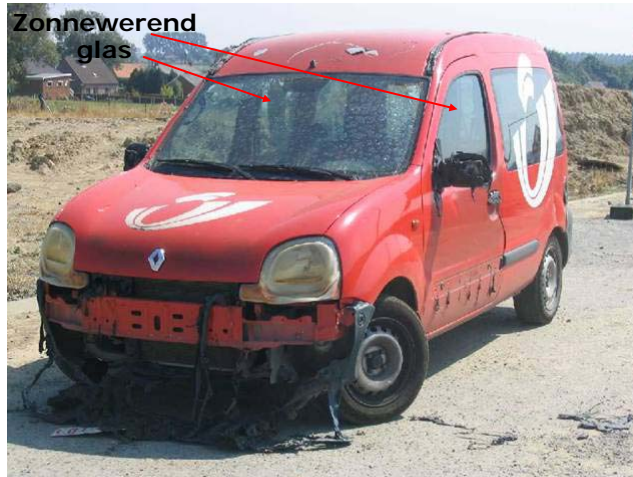
ca. 240 m van de krater

Stralingsflux : +/- 13 kW/m²

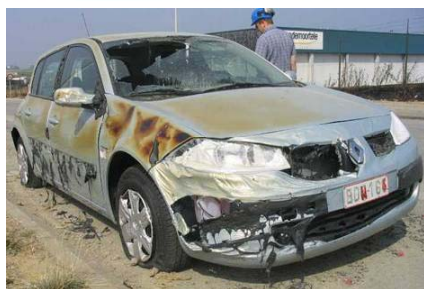
+/- 155 m van de krater

Waarnemingen: Schade t.g.v warmtestraling

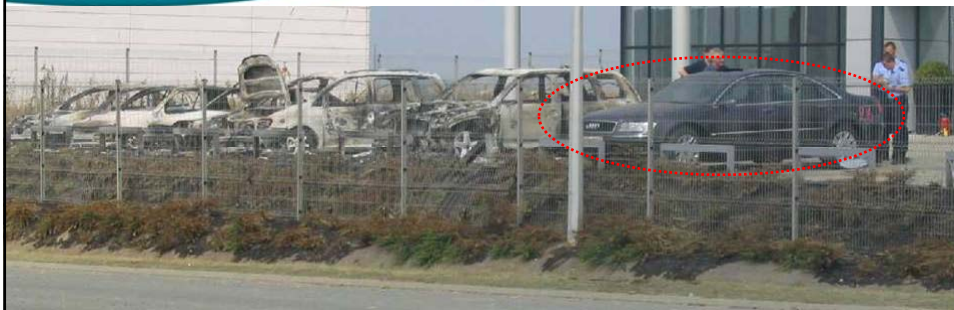
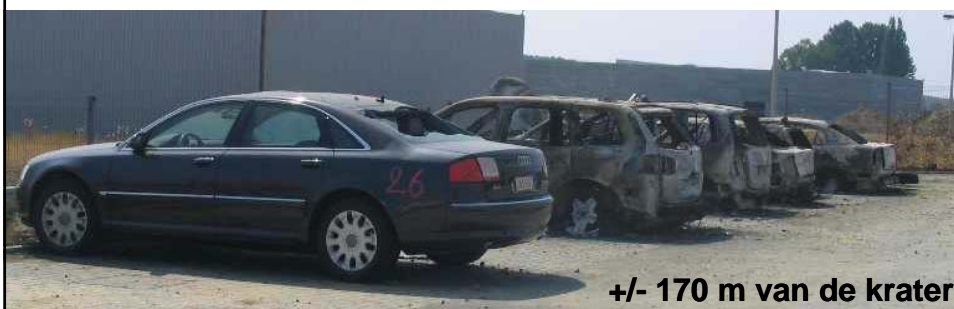
+/- 170 m van de krater

Waarnemingen: Schade t.g.v warmtestraling

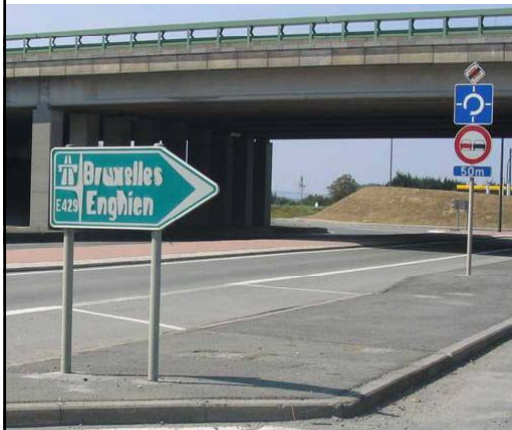
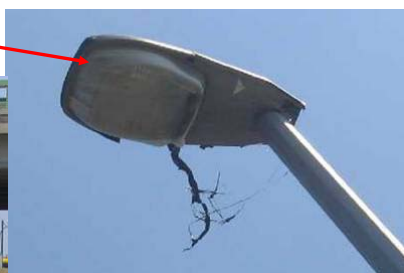
+/- 340 m van de krater

Gesmolten wegverlichting langs de autosnelweg

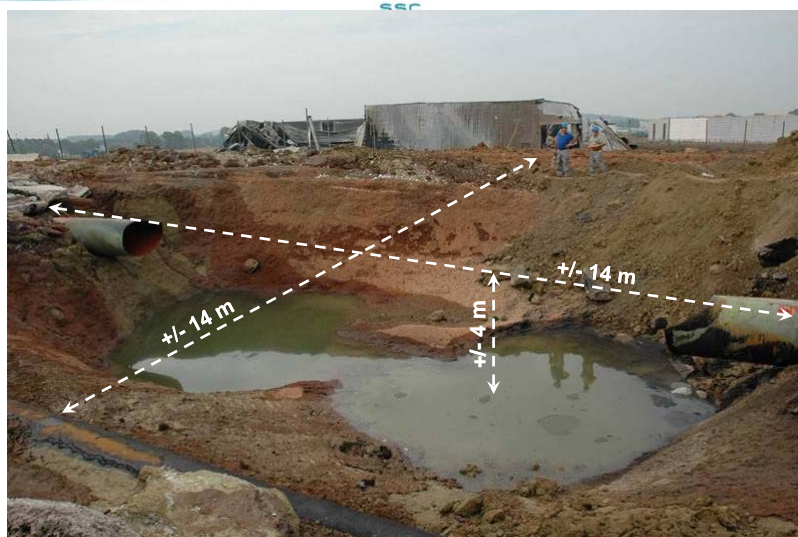
Zicht op de krater.

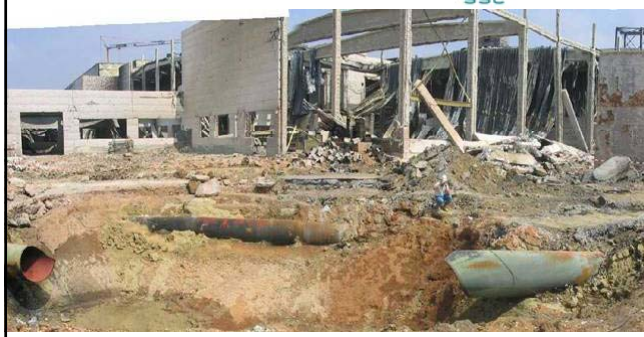
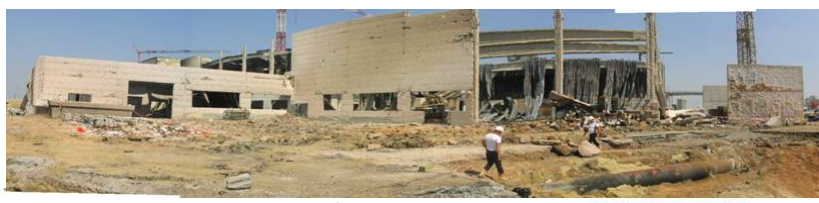
Schade door explosie

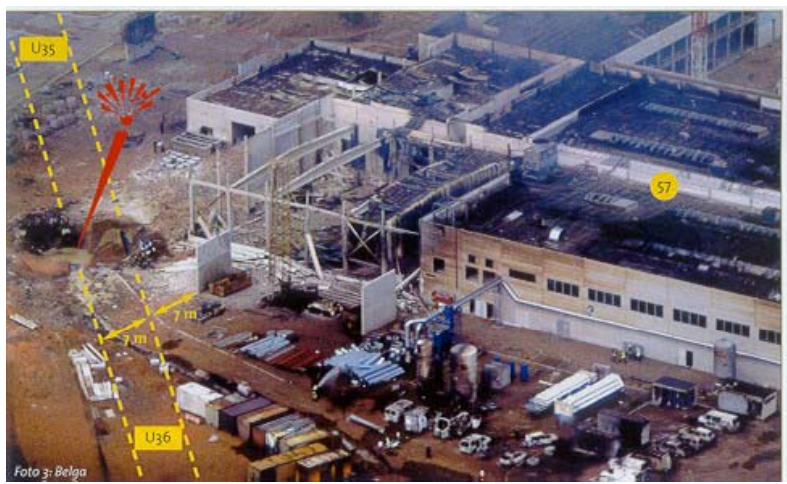
Schade door explosie
